# Bomen Effect Analyse

Hoge Morsweg

Leiden

## Bomen Effect Analyse Hoge Morsweg, Leiden

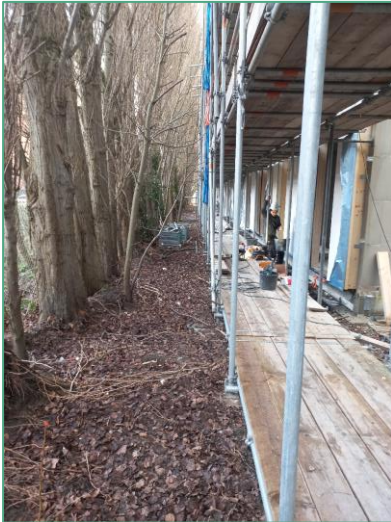
Bij deze werkzaamheden hebben er graafwerkzaamheden binnen de kwetsbare zone van de bomenrij plaats gevonden. De kans dat hier (wortel)schade bij is ontstaan is aanzienlijk. Dit kan een negatief effect op de stabiliteit en toekomstverwachting van de bomen hebben. Ditzelfde geldt voor de bomengroep (voornamelijk *Pinus Silvestris*), gelegen naast de keerlus bij de toegangsweg vanaf de Hoge Morsweg. De voor de aanleg van de fundering ontgraven aarde is langere tijd tegen de bomen gedeponneerd, waarna dit weer verwijderd is. Gedurende de tijdelijke ophoging van het maaiveld hebben er zich adventiefwortels om de stamvoet gevormd tot een hoogte van 20 tot 30 centimeter. Na afloop van de werkzaamheden zijn deze bloot aan de buitenlucht komen te liggen en zijn ze afgestorven, wat negatieve effecten op de conditie en stabiliteit van de bomen kan hebben.

Afbeelding 1.4. situatie bomenrij

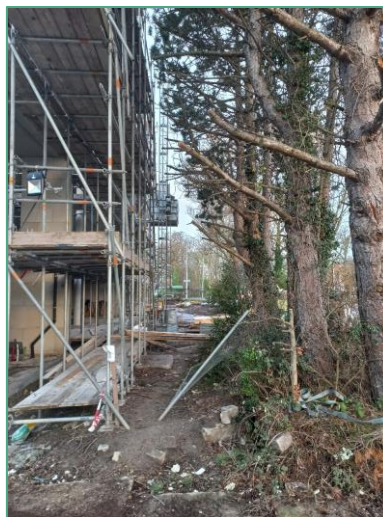
Afbeelding 1.5. Situatie bomengroep

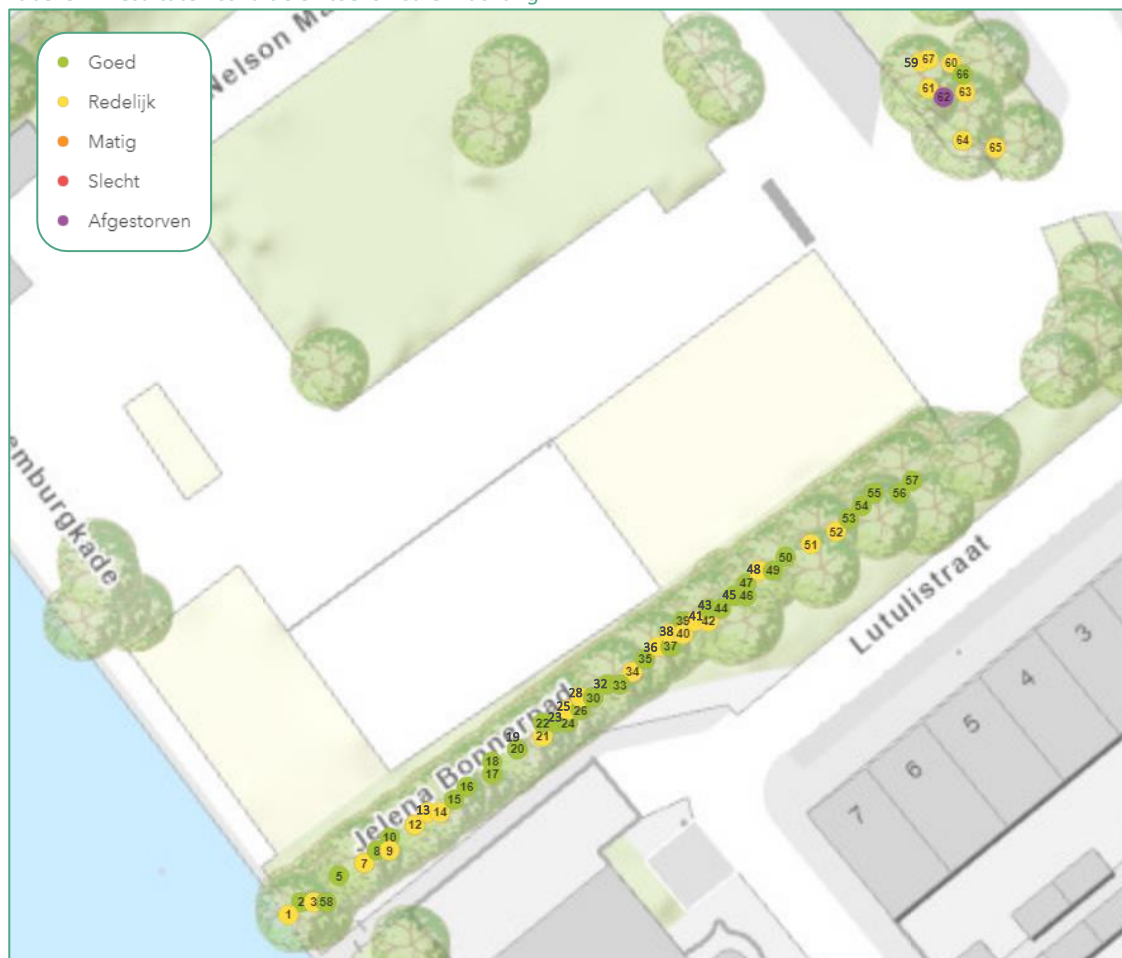
Van de 67 beoordeelde bomen zijn er 66 visueel beoordeeld als gezond, met een daarbij horende toekomstverwachting van meer dan 15 jaar<sup>1</sup>. In **tabel 3.1** is een overzicht weergegeven van de conditie van alle bomen, met de daarbij behorende toekomstverwachting. Op **afbeelding 3.2** is een overzicht weergegeven van de locatie en conditie van de bomen.

Afbeelding 3.1 Conditie bomen in projectgebied

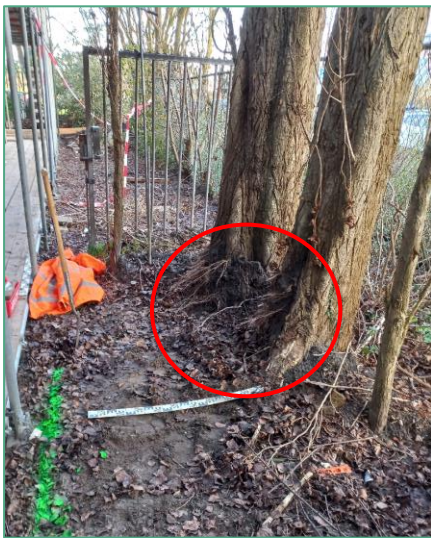
Voorafgaand aan dit advies dient opgemerkt te worden dat ten tijde van het locatiebezoek d.d. 20 januari 2022 vastgesteld is dat reeds diverse boven- en ondergrondse werkzaamheden uitgevoerd of in uitvoering waren. Hierbij zijn diverse beschadigingen aan de bomen geconstateerd. In **afbeelding 4.1** zijn afgestorven adventiefwortels te zien. Dit is het gevolg van tijdelijke ophoging van het maaiveld waardoor nieuwe wortels zijn ontstaan aan de stamvoet. Door het verwijderen van deze grond zijn de wortels bloot komen te liggen en afgestorven. In **afbeelding 4.2** is te zien hoe van de bomen ter hoogte van de geplande keerlus verscheidene takken zijn afgezet. Bij de graafwerkzaamheden ten behoeve van de fundering van de nieuwbouw zijn verscheidene (stabiliteits)wortels afgestoken, zie **afbeelding 4.3**. Op basis van deze schade zijn de meeste bomen niet duurzaam inpasbaar.

*Afbeelding 4.1 adventiefwortels door ophoging*

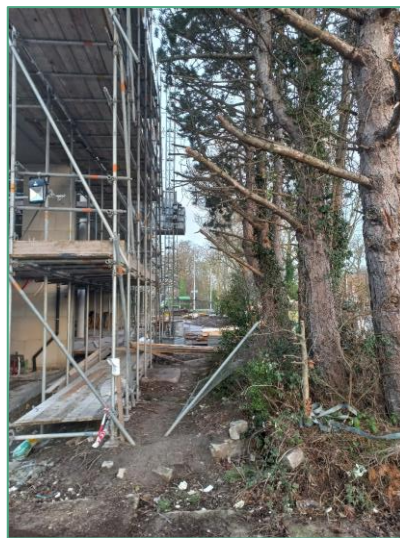
*Afbeelding 4.1 Gekorte takken*

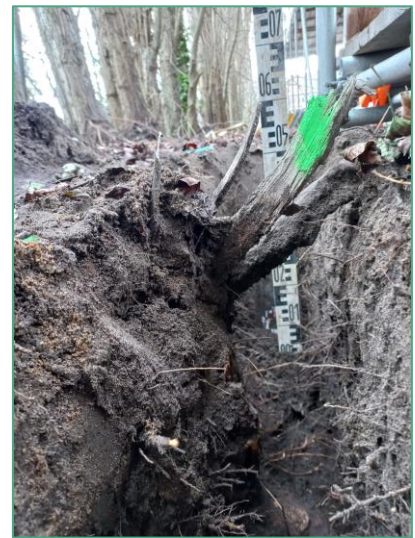
*Afbeelding 4.3 Afgestoken wortels*

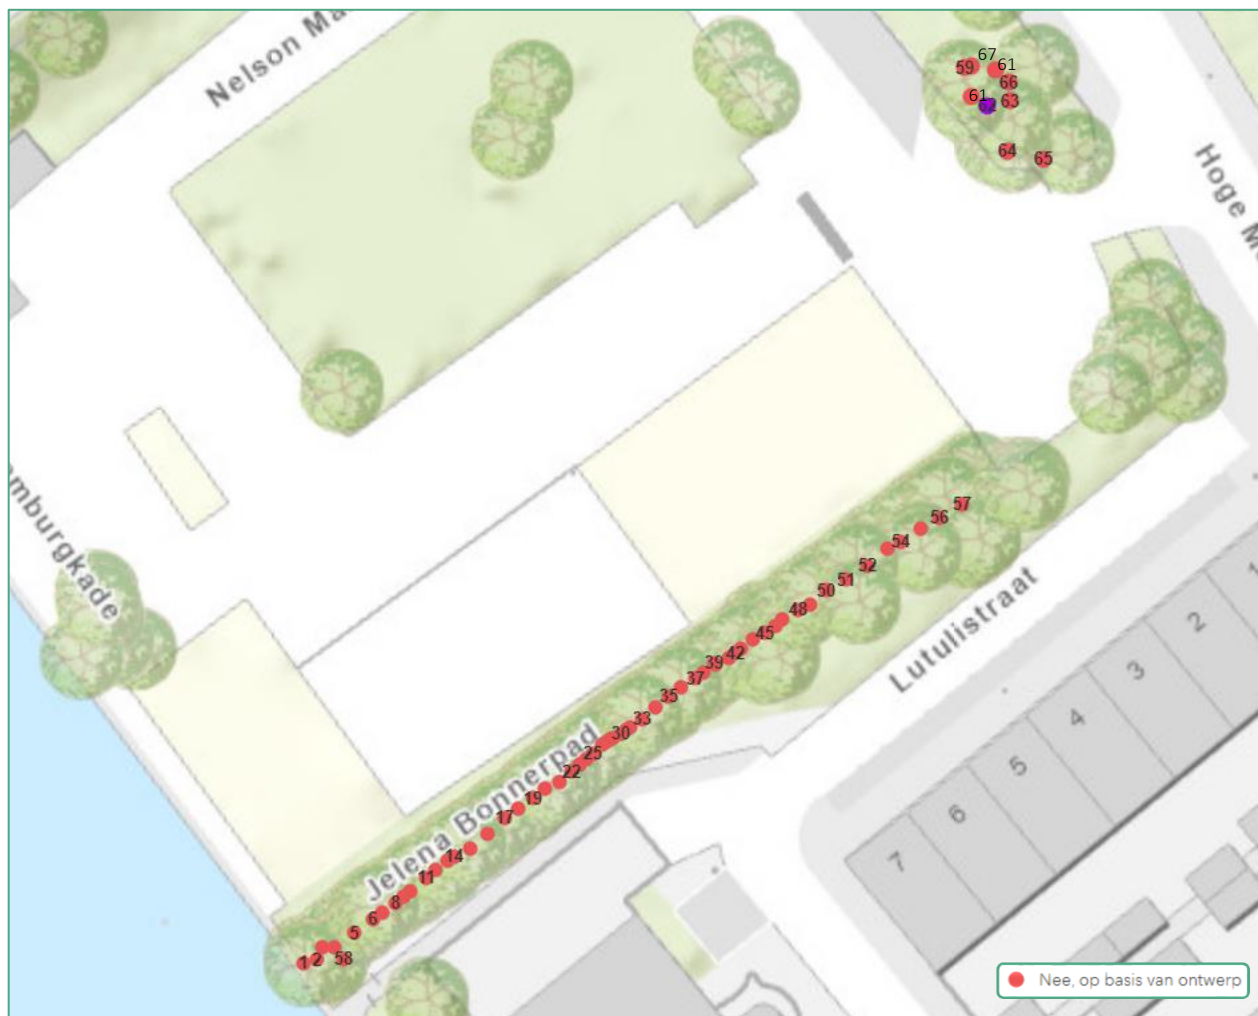
In het gehele traject waar de HWA en De VWA is beoogd zullen de bomen niet duurzaam behouden kunnen worden op basis van het ontwerp. De afstand tussen de gebouwen en de bomenrij bedraagt circa 3,70 m. De leidingen van de HWA en de VWA komen op circa 2 meter diepte te liggen. Voor de realisatie van het tracé zal men binnen de kwetsbare boomzone graafwerkzaamheden moeten verrichten. Tijdens het ondergronds onderzoek is gebleken dat er bij elke proefsleuf dikke stabiliteit wortels aanwezig waren op een afstand van 100 tot 150 cm van de boom. Het afzetten van deze wortels zou stabiliteitsproblemen geven met kans op windworp, mede gezien het feit dat het hier om een bomenrij gaat die in onderlinge samenhang hun stabiliteit hebben ontwikkeld.

Op de kaart in **afbeelding 4.4** is de inpasbaarheid per boom aan de hand van de geplande werkzaamheden weergegeven.

Afbeelding 4.2 Inpasbaarheid bomen

Op basis van het ondergrondse onderzoek, de geplande graaflijn voor de HWA en VWA, en de reeds aangebrachte schade aan de bomen adviseren wij de bomenrij bestaande uit Italiaanse populieren (*Populus Nigra 'Italica'*) te verwijderen. Als er belang is bij het behouden van de bomen zou aanvullend op dit onderzoek per boom een stabiliteitsonderzoek kunnen worden uitgevoerd met een TMS (Tree Motion Sensor).

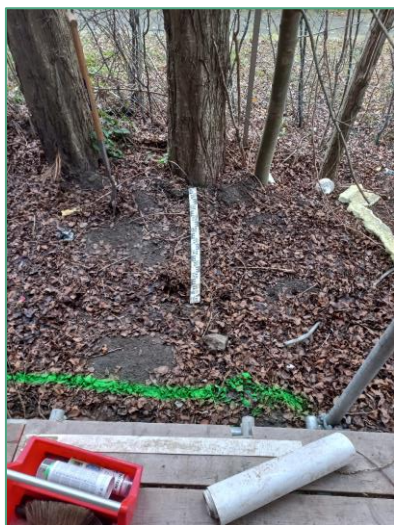
| <b>Opbouw bodemprofiel</b> | <b>0 - 80 centimeter</b><br>Licht humeus, matig fijn zand, licht bruin, vochtig. |

*Afbeelding B2.1.1 profielsleuf 1*

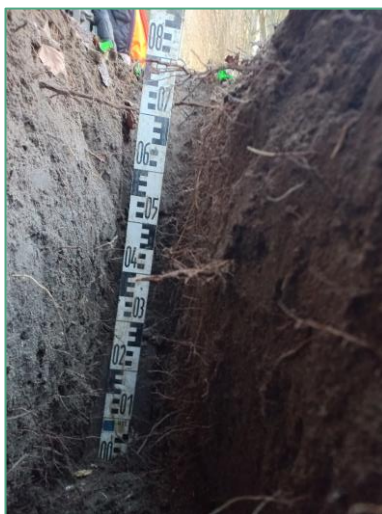
*Afbeelding B2.1.2 Beworteling profielsleuf 1*

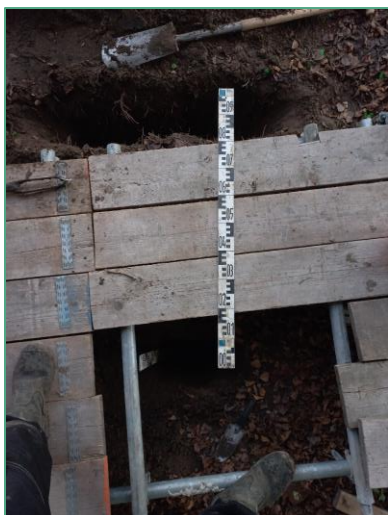
*Afbeelding B2.1.3 Locatie stabiliteitswortel*

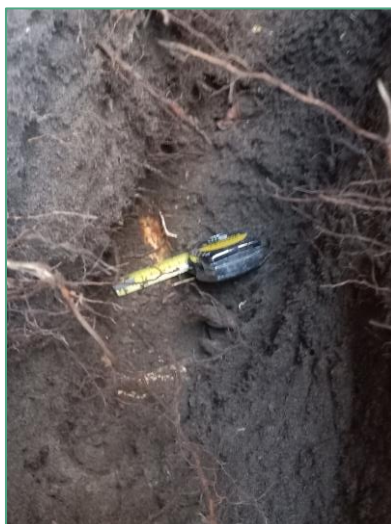
*Afbeelding B2.1.4 Stabiliteitswortel*

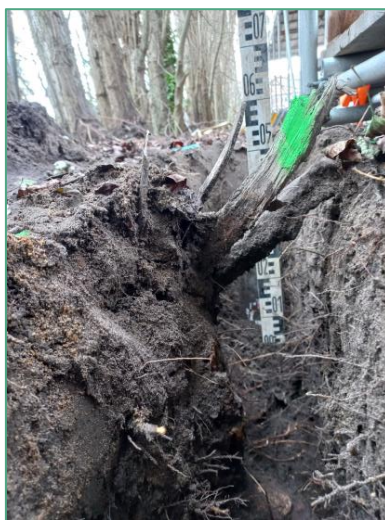
Afbeelding B2.2.2 Haarwortels

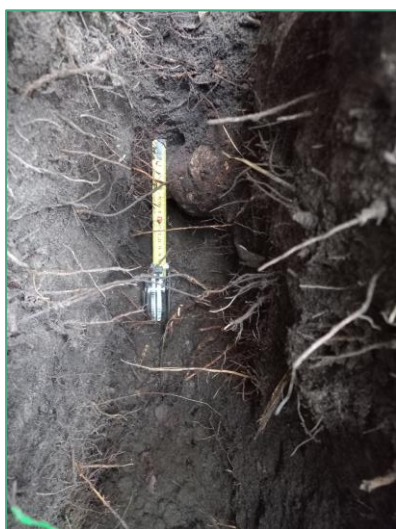
Afbeelding B2.2.3 Stabiliteitswortel

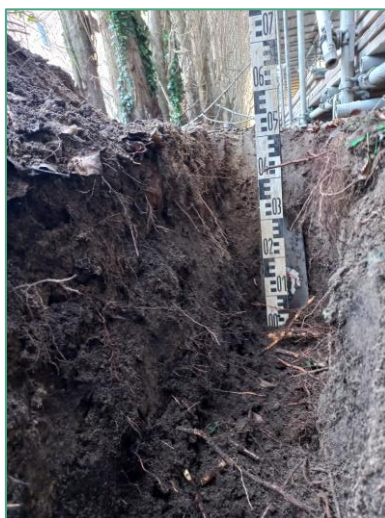
Afbeelding B2.3.2 Haarwortels in profiel-sleuf 3

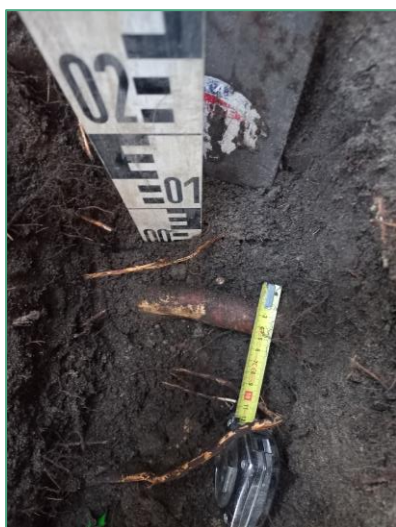
Afbeelding B2.3.3 Stabiliteit wortel 4 cm

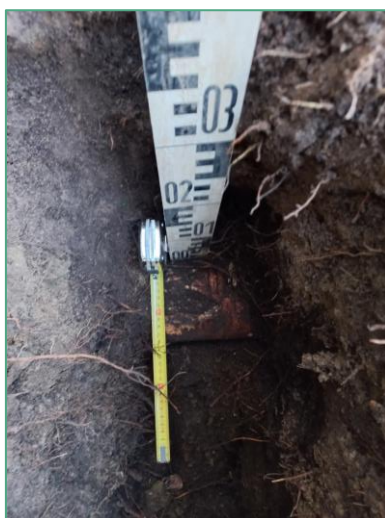
Afbeelding B2.3.4 Stabiliteit wortel 13 cm

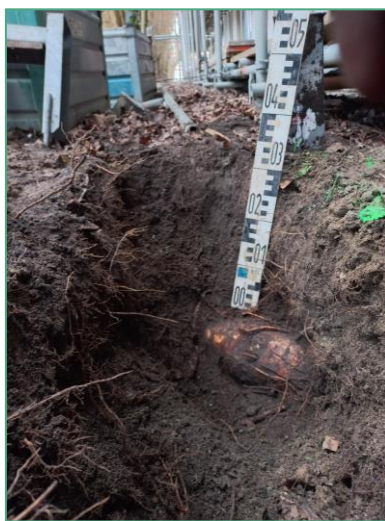
Afbeelding B2.4.2 Beworteling sleuf 4

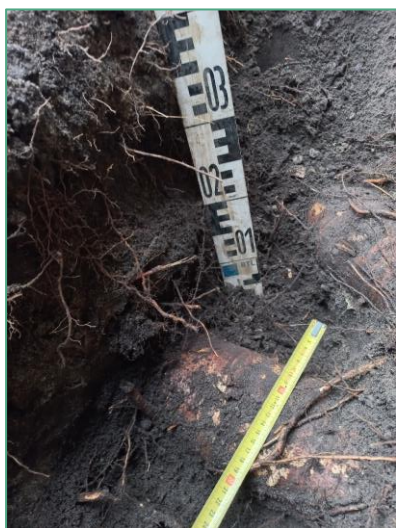
Afbeelding B2.4.3 Stabiliteitswortel

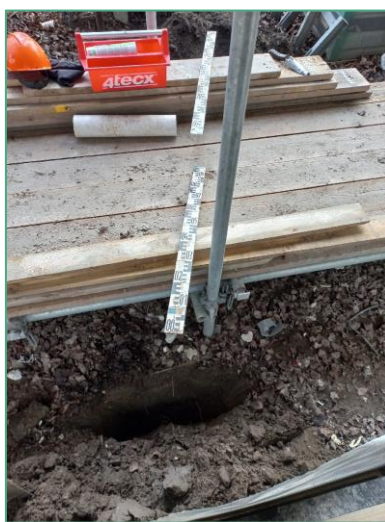
Afbeelding B2.4.4 Aanvullende sleuf bij fundering

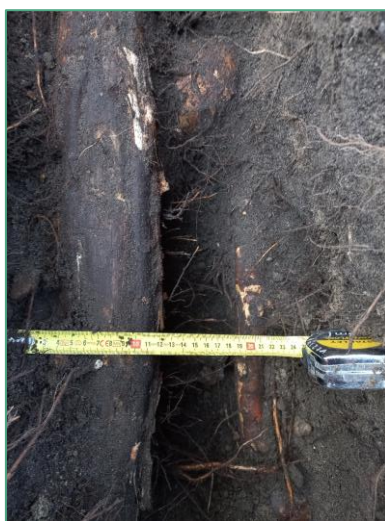
Afbeelding B2.5.2 Aangetroffen beworteling

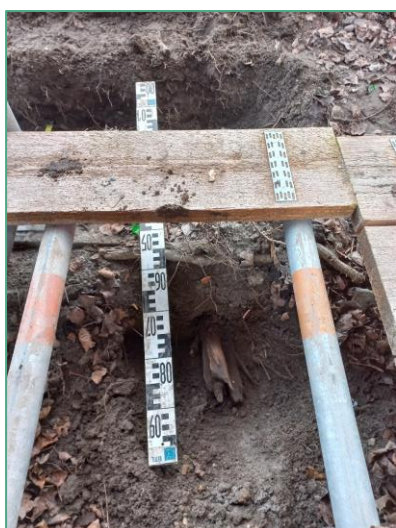
Afbeelding B2.5.3 Afgestoken  
Stabiliteitswortel afstand profielsleuf

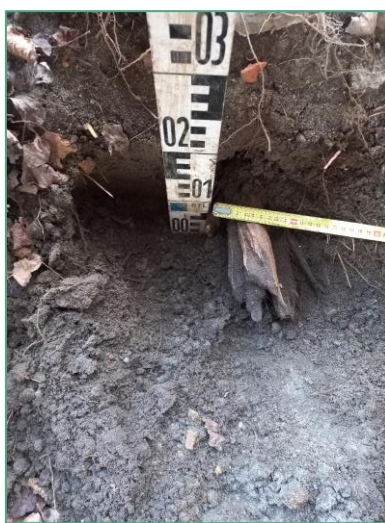
Afbeelding B2.5.4 Afgestoken wortel

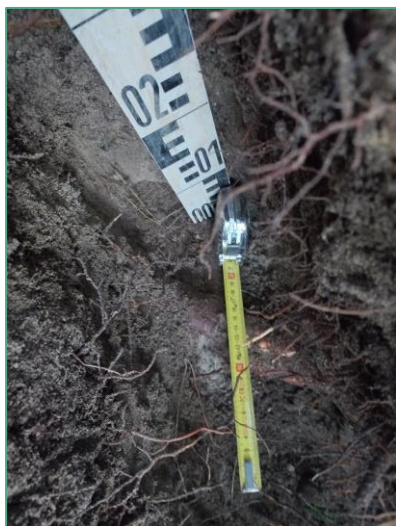
*Afbeelding B2.6.1 stabiliteitswortel  
profielsleuf 6*
