Beeldmateriaal van voor en na de herinrichting van het Engelse Werk te Amelisweerd, begin 2019

Onderwerpen:

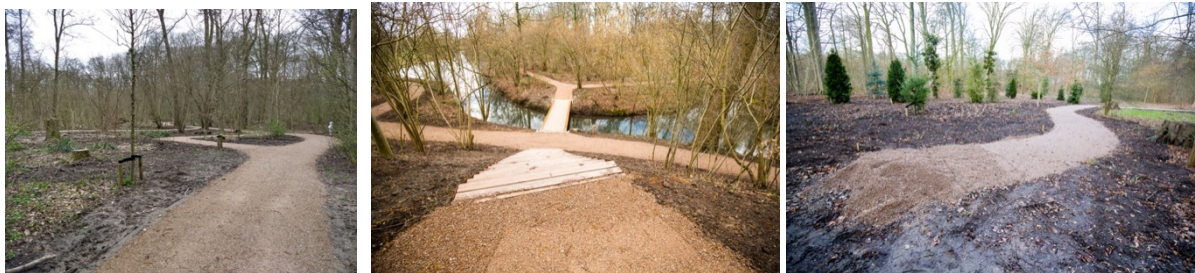
Foto's van tijdens en na de herinrichting van begin 2019:

1. Nieuwe en veel erg brede paden: afname van het besloten, romantische karakter.
 2. Zware fundering: kan leiden tot verruiging. Een harde ondergrond is ook minder aangenaam voor wandelaars en hardlopers.
 3. De benodigde ruimte tijdens de bouw heeft ook geleid tot meer openheid.
 4. De natuurlijk ogende bruggen en het trappetje zijn vervangen door grote, grovere exemplaren die meer bij een park horen. Ook hier een afname van het romantische karakter van het bos.
- 1. Nieuwe en veel erg brede paden: afname van het besloten, romantische karakter. De gekapte bomen zijn deels essen.**

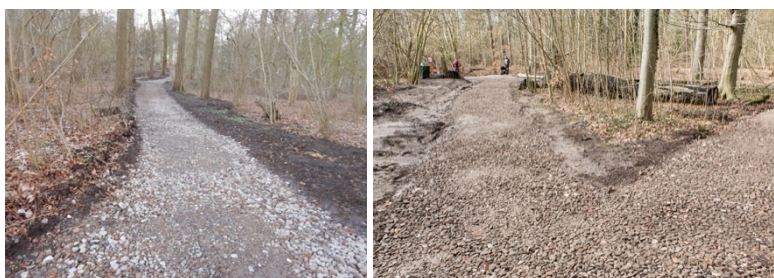
Foto's van de fundering gemaakt tijdens de werkzaamheden

2 Zware fundering: kan leiden tot verruiging en minder aangenaam zijn voor wandelaars en hardlopers

Vwb de ecologische waarde: de aanleg van de paden met vrij zware fundering geeft gemakkelijk verruiging. Al zagen we wel dat de Gulden boterbloem zich hier weer ging vestigen. Er lijken nu meer brandnetels te staan. Vwb de recreatie: dit gebied is populair bij wandelaars en hardlopers. Door de zware fundering is de zachte ondergrond verdwenen, wat minder fijn en gezond is voor de lopers.

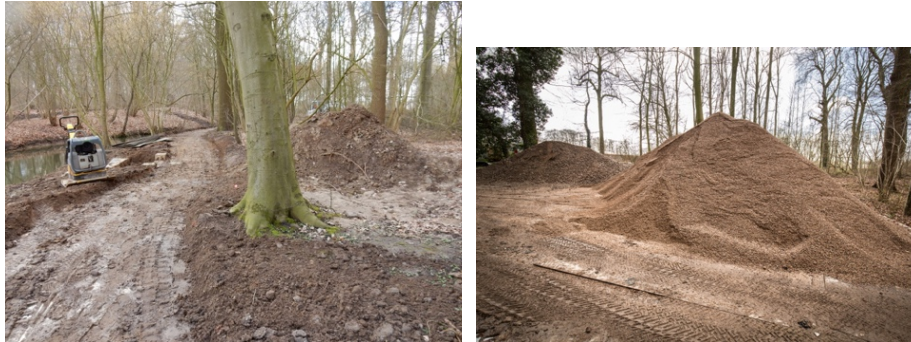
Foto's gemaakt tijdens de werkzaamheden

3. De benodigde ruimte tijdens de bouw heeft ook geleid tot meer openheid.

De werkruimte is al gauw twee keer de breedte van het pad, waardoor de kaalslag groot is. Hebben de oude bomen schade ondervonden?

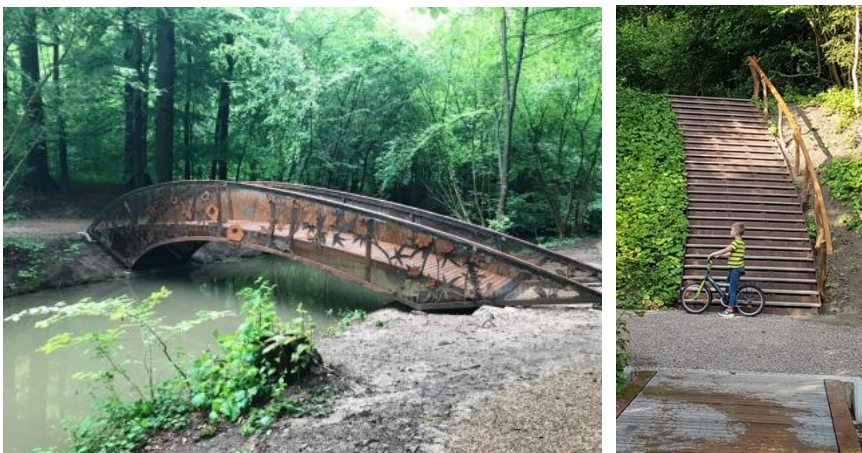
Foto's van na de herinrichting van begin 2019:

4. De natuurlijk ogende bruggen en het trappetje zijn vervangen door grote, grovere exemplaren met grote leuningen. Ook hier een afname van het romantische karakter van het bos.
