Memo Italiaanse populieren
Hoge Morsweg
Leiden

Memo Italiaanse populieren Hoge Morsweg, Leiden

OPDRACHTNEMER	<i>id</i> verde Bomendienst Postbus 177 7300 AD Apeldoorn T 055 5 999 444 E bomendienst@idverde.nl
OPGESTELD DOOR	Bart van Tilburg European Treetechnician
OPDRACHTGEVER	Gemeente Leiden
PROJECTNUMMER KENMERK	728220171 BD220092
VERSIE DATUM	definitief 16 mei 2022

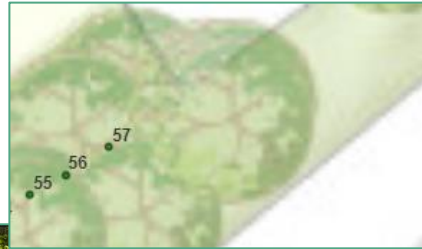
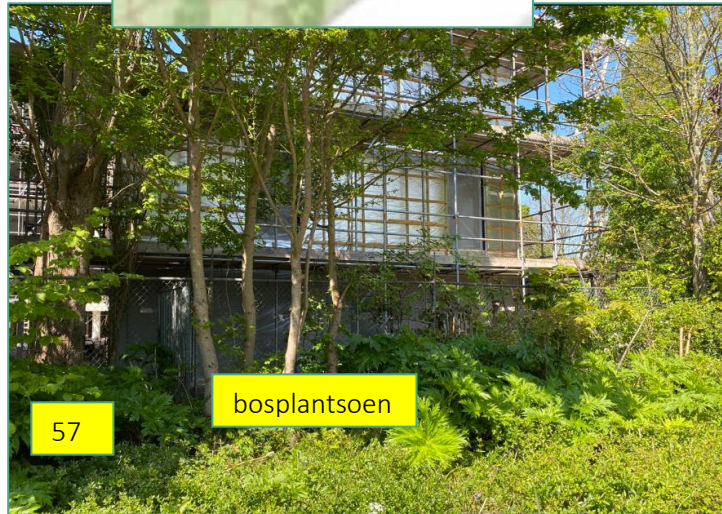
Afbeelding 3; Situatie noordzijde

Afbeelding 4; Situatie noordzijde

Aan de noordzijde vinden er enkel groen-herinrichtingswerkzaamheden plaats ter hoogte van de bomen/ houtopstand. Indien deze zorgvuldig worden uitgevoerd zullen deze het duurzaam voortbestaan van de betreffende bomen niet negatief beïnvloeden.

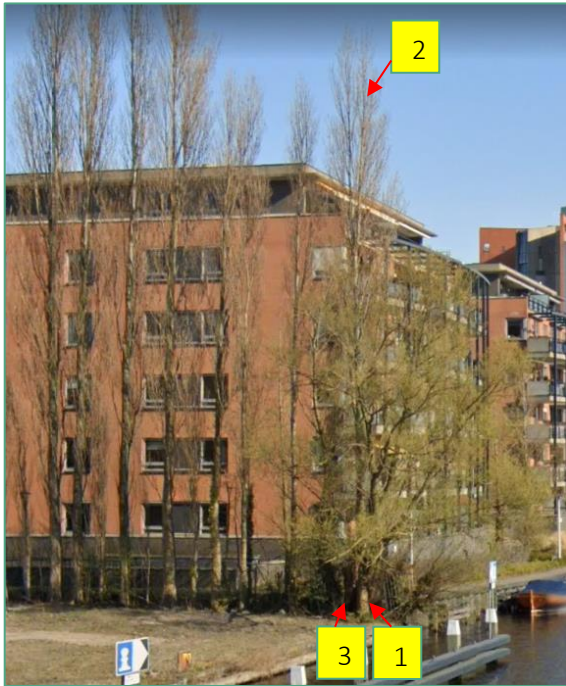
Afbeelding 7; standplaats nabij damwand

Aan de zuidzijde staat een vervanging van de beschoeiing van de Oude Rijn door een nieuwe damwand gepland. De bomen het dichtst op de beschoeiing staan zeer kort op de beschoeiing, **afbeelding 7**. Het is nagenoeg niet mogelijk om de bestaande damwand te verwijderen zonder de beworteling van deze bomen te beschadigen. Door het wegvallen van de steun door de huidige beschoeiing is acute instabiliteit een zeer aannemelijk risico tijdens de werkzaamheden.

Boomnummer	Boomsoort
1	<i>Salix alba</i>
2	<i>Populus nigra</i> 'Italica'
3	<i>Salix alba</i>
4	<i>Populus nigra</i> 'Italica'
58	<i>Populus nigra</i> 'Italica'

De 3 meest zuidelijke bomen zullen als voorzorg getuit moeten worden ter voorkoming van scheefzakking door het wegvallen van de steunfunctie van de huidige beschoeiing. Deze bomen mogen niet worden verankerd aan andere bomen, een maatwerk oplossing is noodzakelijk.

Het gevaar voor holle ruimten achter de damwand tijdens de vervangingswerkzaamheden is groot. Door de aanwezigheid van boomwortels zijn deze holle ruimten niet op verantwoorde wijze te vullen zonder de beworteling te schaden. De bomen kunnen ondanks zorgvuldig handelen tijdens de vervanging van de beschoeiing op termijn scheefzakken door de holle ruimten.
