# Bomen Effect Analyse

Hoge Morsweg

Leiden

## Bomen Effect Analyse Hoge Morsweg, Leiden

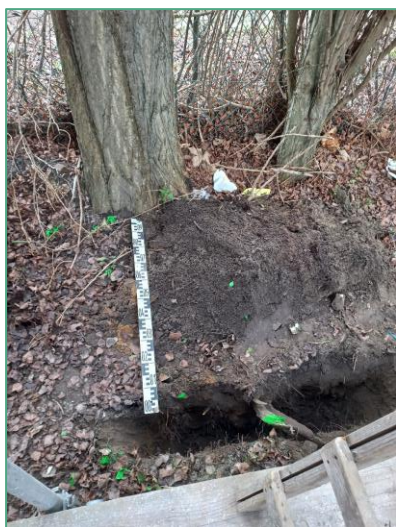
Afbeelding B2.2.1 Profielsleuf 2

| Locatie profiel | In beplanting – 1 meter vanuit de stamvoet van boom 2 |
|---|---|
| Grondwater | In deze profielsleuf is geen grondwater aangetroffen. Grondboring 1 geeft indicatie dat de grondwaterstand op ongeveer 2 meter diepte aanwezig is. |

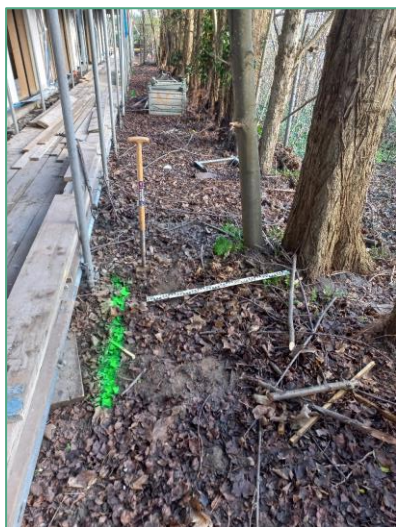
Afbeelding B2.3.1 Profielsleuf 1

| Locatie profiel | In beplanting – 1 meter vanuit de stamvoet van de boom |
|---|---|
| Grondwater | In deze profielsleuf is geen grondwater aangetroffen. Grondboring 1 geeft indicatie dat de grondwaterstand op ongeveer 2 meter diepte aanwezig is. |

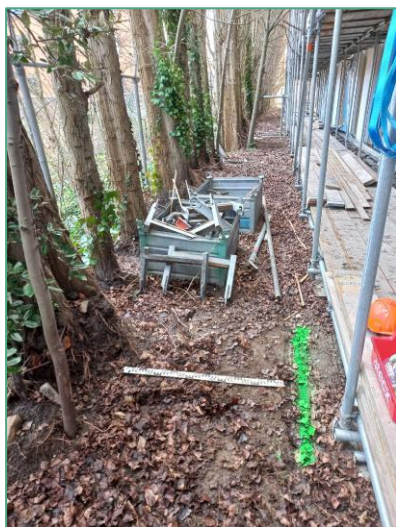
Afbeelding B2.4.1 Profielsleuf 4

| Locatie profiel | In beplanting – 1 meter vanuit de stamvoet van boom |
|---|---|
| Grondwater | In deze profielsleuf is geen grondwater aangetroffen. Grondboring 1 geeft indicatie dat de grondwaterstand op ongeveer 2 meter diepte aanwezig is. |

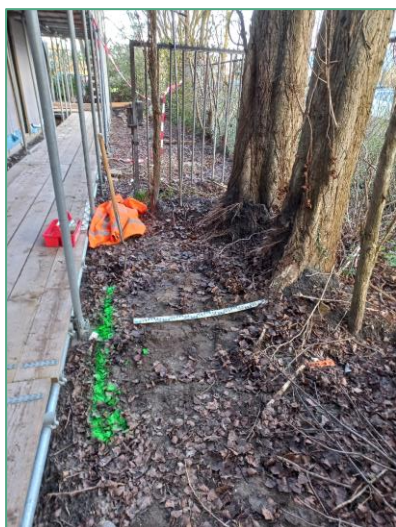
Afbeelding B2.5.1 Profielsleuf 5

| Locatie profiel | In proefsleuf 1 – 1,5 meter vanuit de stamvoet van de boom |
|---|---|
| Grondwater | Op circa 2 meter diepte is grondwater aangetroffen. |
